UNSER  
STEPHANSDOM

Nr. 109 / SEPTEMBER 2015

## AKTUELLE ARBEITEN AM DOM

### FRIEDRICHSGIEBEL

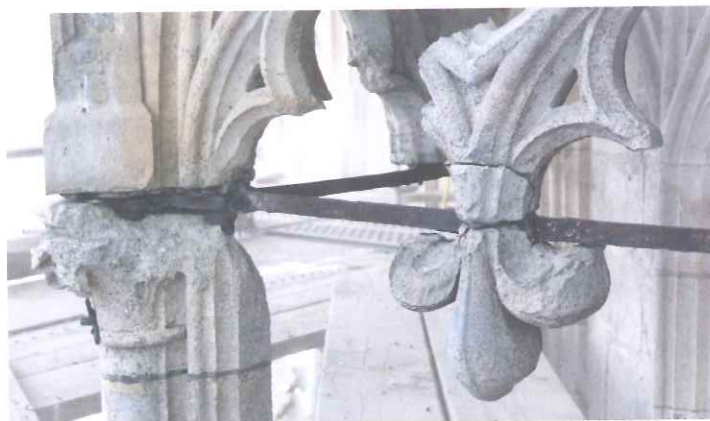
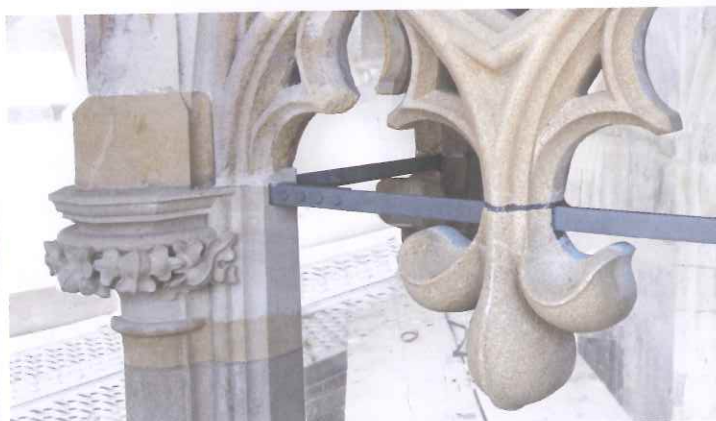
Starke Schäden an der Verbindung zwischen Eisen und Stein (links), dieselbe Stelle nach der Restaurierung (rechts)

Die Spannungen zwischen Stein und Eisen, die sich bei Belastung und Temperaturänderung unterschiedlich verhalten, müssen bei der Kombination der beiden Materialien durch elastische oder weiche Verbindungen ausgeglichen werden. Ob die bald nach der Restaurierung der Turmspitze durch Sprenger aufgetretenen Schäden nur auf diesen konstruktiven Mangel oder auf andere Gründe zurückzuführen sind, können wir heute – da diese Konstruktion 1860 entfernt wurde – nicht mehr feststellen.

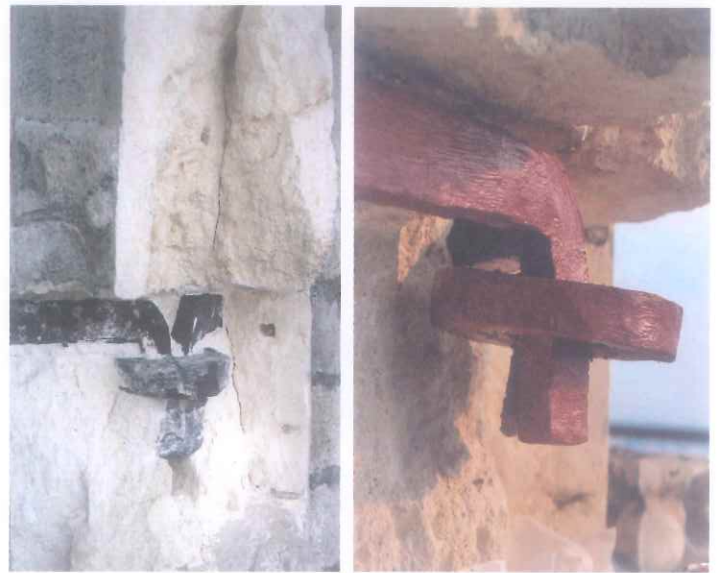
Eisen kann sowohl Schadensquelle als auch notwendiges Baumaterial sein: Als tragende Struktur ist es zu weich und führt zu Spannungen mit dem Stein, wenn es rostet, dehnt es sich aus und sprengt den Stein. Andererseits ermöglicht es die schlanken Konstruktionen der Gotik erst: So wird etwa die Südturmspitze durch eine lange Eisenstange zusammengehalten und verspannt.

*Rostschäden und Steinsprengungen als deren Folge (links),  
der Metallanker nach der Rostschutzbehandlung (rechts)*

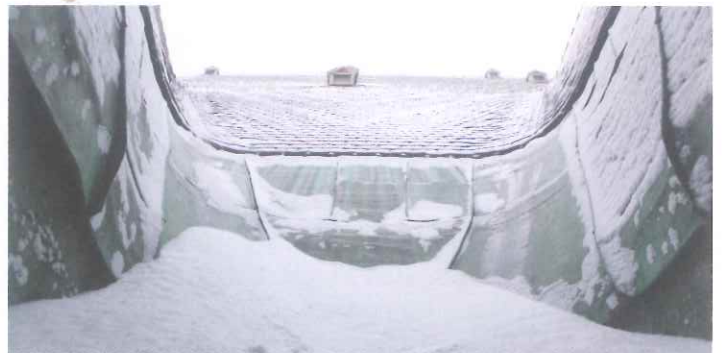
Eine Schwachstelle des alten Daches wurde beim Wiederaufbau beseitigt: In den Zwickeln zwischen den Giebeln war es häufig zu Schneeanisammlungen gekommen und somit bei Tauwetter zur Durchfeuchtung der Giebelmauern und auch zur Gefährdung der darunterliegenden Gewölbe. Die Dachrinne wurde nun in den verdeckten Bereichen größer dimensioniert und aus Beton gebaut, die Anschlüsse zwischen Ziegeldach und Dachrinne wurden besonders sorgfältig in Kupferblech ausgeführt, sodass dieses Problem heute nicht mehr besteht. Das Wasser wird hinter den Maßwerken der Giebel in einer begehbaren Dachrinne zu den Wasserspeichern bzw. den Fallrohren geleitet.

*In der Dachrinne können sich große Schneemengen ansammeln*

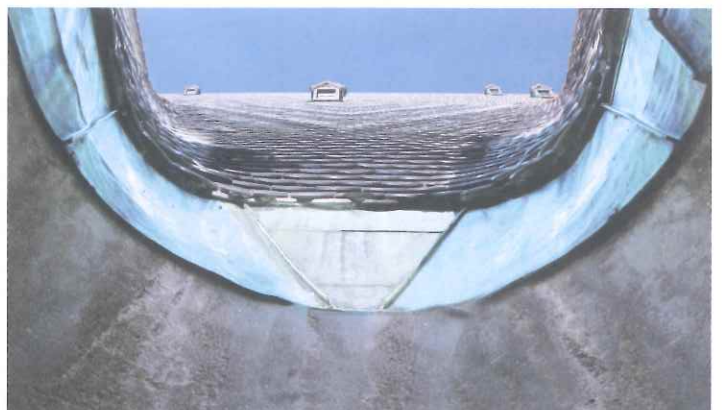
*Anschlüsse zwischen Ziegeldach und Beton-Dachrinne aus Kupferblech*

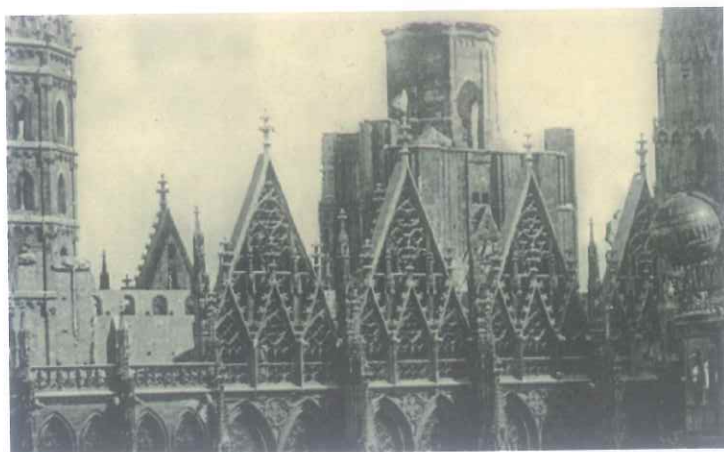
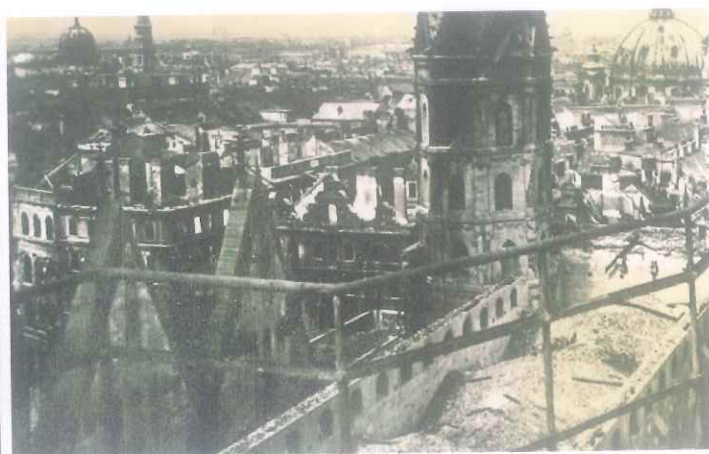
Die Giebel von außen (links) und von innen (rechts) nach dem Dombrand 1945

Die Giebel waren glücklicherweise beim Dombrand nur gering beschädigt worden, obwohl sie ohne Versteifung meterhoch in den Himmel ragten. An den Rückseiten finden sich starke Rotverfärbungen der Steine, die von der Hitzeeinwirkung stammen. Beim Wiederaufbau des Dachstuhles, der nun nicht mehr aus Holz, sondern aus Stahl errichtet wurde, mussten die Maße standardisiert, und damit kleinere Abweichungen von der ursprüng-

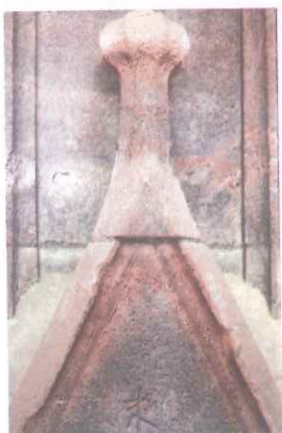
Rote Steinverfärbungen nach dem Brand 1945

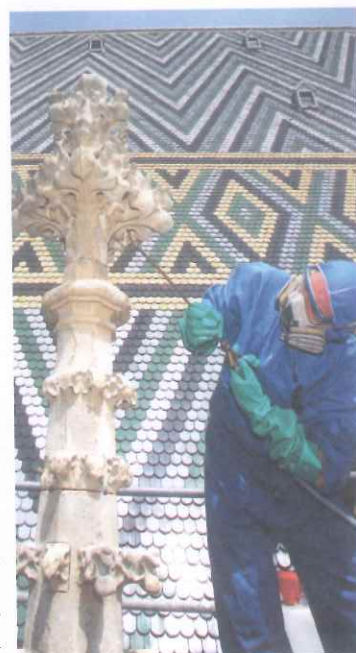
Reinigung des Steines

Der erste Arbeitsschritt ist routinemäßig die Reinigung der Steinoberfläche, erst danach können Schäden an den Steinen und an den Fugen in ihrem Ausmaß und ihrer Größe richtig erkannt werden.

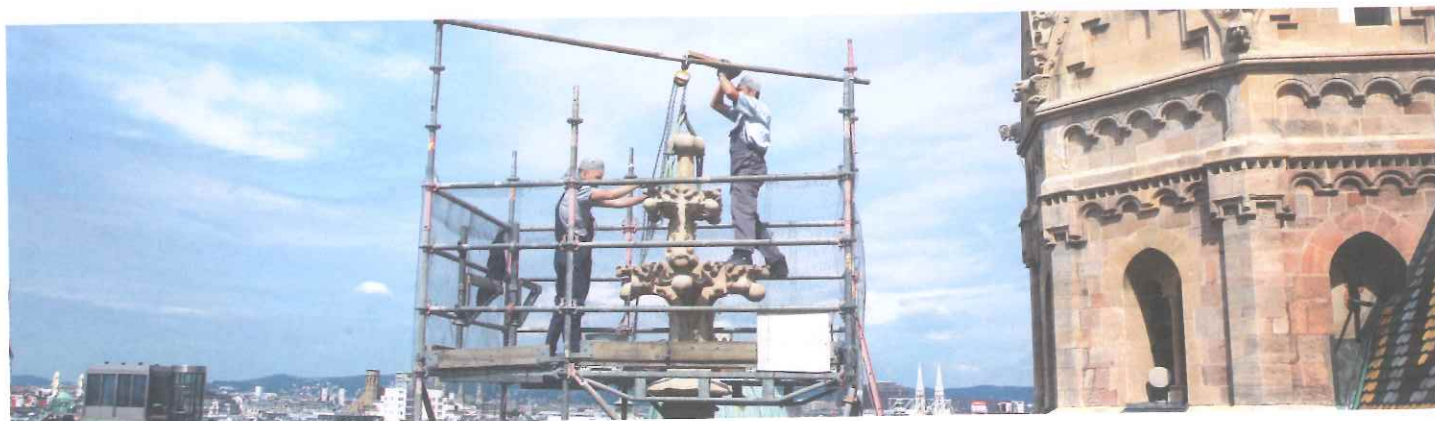
Der Abbau der Kreuzblume des Friedrichsgiebels

Die Kreuzblumen an den Giebelspitzen und die Außenseiten der Flanken sind besonders exponiert. Die gewaltigen Firststeine, die den oberen Abschluss der Giebel bilden, sind besonders stark belastet sowie Spannungen ausgesetzt und zeigen teilweise gefährliche Risse. Manche müssen daher ebenfalls zur Sicherung der darunterliegenden Teile ausgebaut und durch neue ersetzt werden.

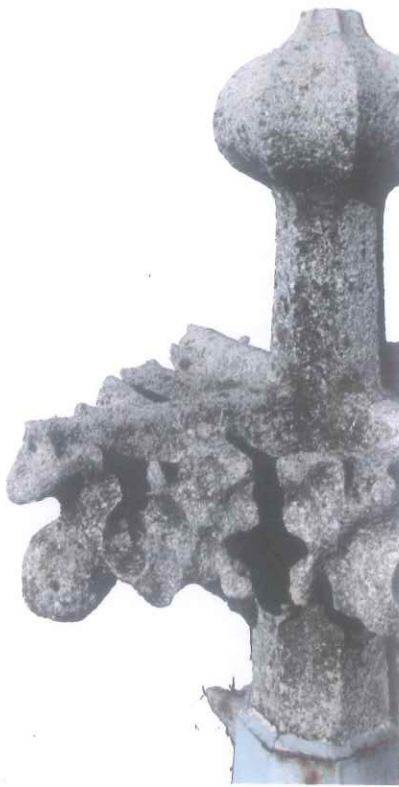
*Eine stark bemooste Kreuzblume*

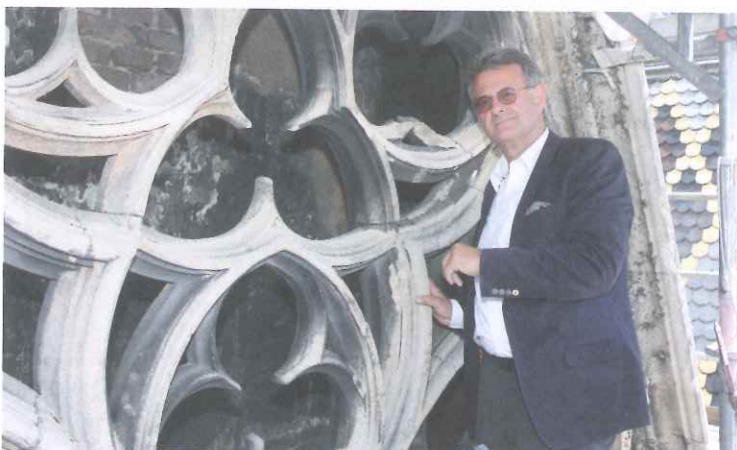
lich etwas weniger regelmäßigen Form in Kauf genommen werden. Der Anschluss des Daches an den Giebel weicht daher von der alten Lösung ab. Durch die Änderung der Dachform nach 1945 ragt nun ein schmaler Streifen unverputzten Ziegelmauerwerks, aus dem die Rückwand des Friedrichsgiebels besteht, über das Dach und ist somit der Witterung und Verwitterung ausgesetzt.

*Dombaumeister Zehetner am Friedrichsgiebel. Hinter dem Maßwerk ist die Ziegelmauer zu erkennen.*

Darüber hinaus erleichtern der Materialwechsel und die offenen Fugen das Eindringen von Wasser und verursachen Spannungen zwischen den unelastischen Materialien: Der oberste Giebelstein musste aufgrund von mehreren gefährlichen Sprüngen ausgebaut und durch ein neues Stück ersetzt werden.
