UNSER  
STEPHANSDOM

Nr. 109 / SEPTEMBER 2015

## AKTUELLE ARBEITEN AM DOM

### FRIEDRICHSGIEBEL

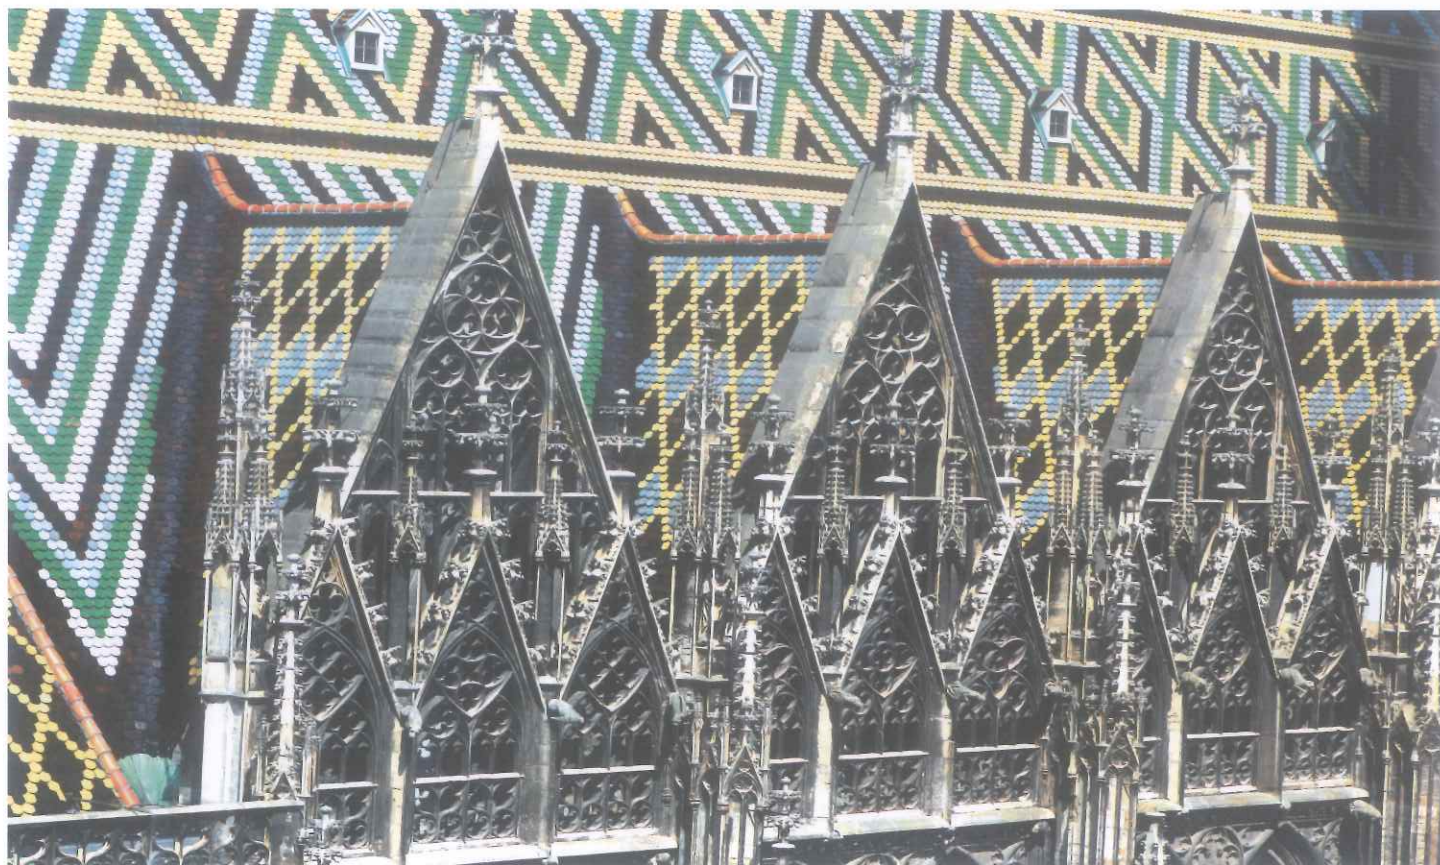
*Die Giebel an der Südfassade vor der Restaurierung*

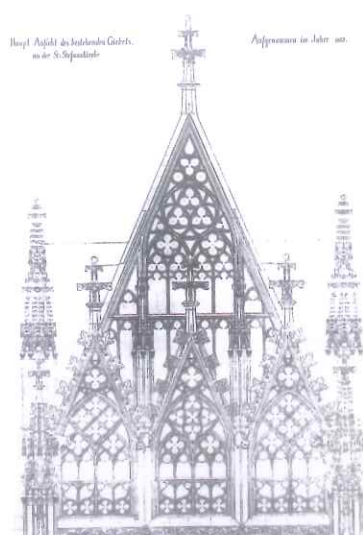
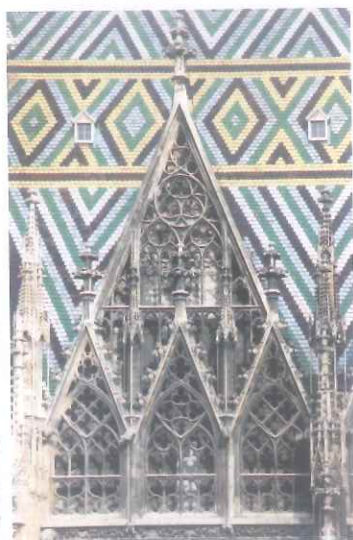
Friedrichsgiebel – Bauaufnahme J. Lippert, 1852 (links), und eine aktuelle Ansicht vor der Restaurierung (rechts)

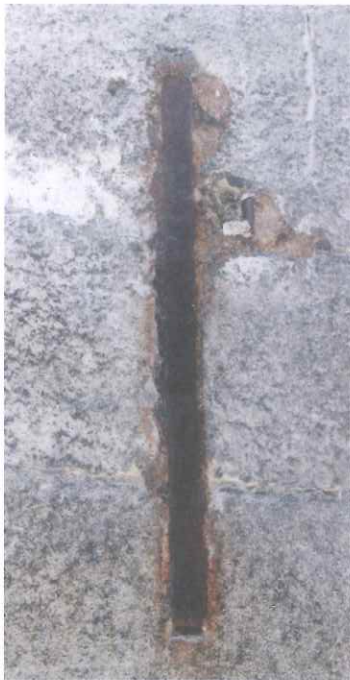
Entgegen der Meinung Leopold Ernsts wurde aber schon im Mittelalter Eisen – wenn auch sehr sparsam, weil es sehr teuer war – zur Verbindung der schlanken Spitzen und zur Stabilisierung der zierlichen Bögen verwendet. Es nimmt die Zugkräfte auf und erlaubt durch seine Elastizität auch kleinere Bewegungen, die durch Temperaturschwankungen und Wind unweigerlich auftreten.

*Mittelalterliche Steinklammer  
am Friedrichsgiebel*

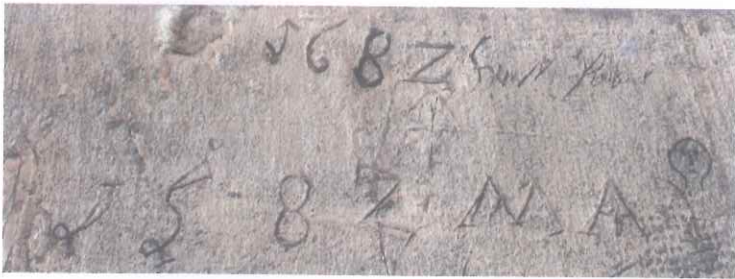
*Graffiti am Friedrichsgiebel – „1582 M.A.“ und „1682“*

An der Innenseite des Friedrichsgiebels, sozusagen in der Dachrinne, sind viele Graffiti zu sehen, die teilweise schon aus dem 16. Jahrhundert stammen und damit auch Zeugnis ablegen, dass der Friedrichsgiebel im Mittelalter fertiggestellt wurde und noch viel Originalsubstanz aufweist.
